第2章

令和2年7月豪雨の概要

2 被害の概要

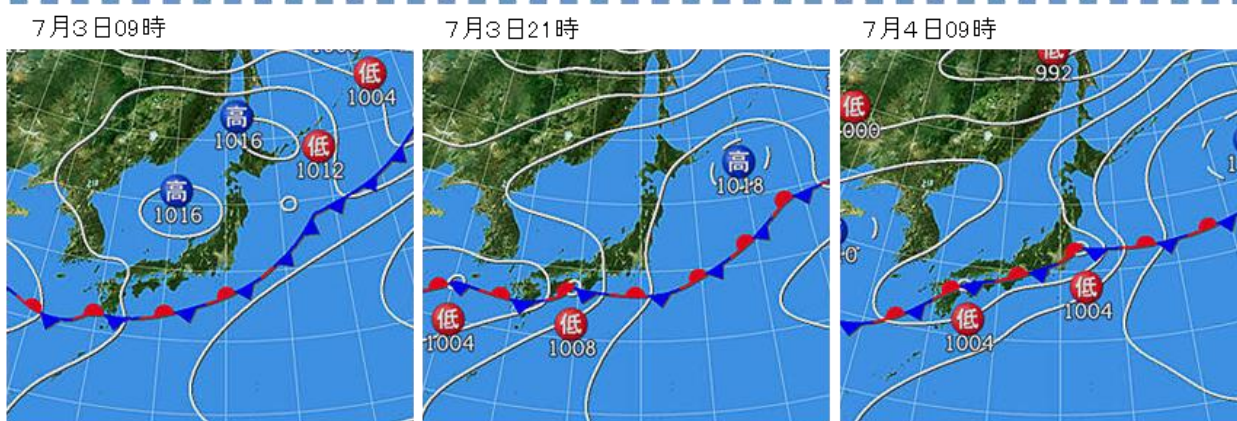
7月3日に東シナ海の梅雨前線上に低気圧が発生し4日未明には九州北部地方に進んだ。低気圧の東進に伴って3日夜には梅雨前線が九州北部地方まで北上、低気圧や前線に向かって暖かく湿った空気が流れ込み、九州では大気の状態が非常に不安定となった。

7月3日～4日の天気図、衛星赤外面像（日本気象協会HPより）

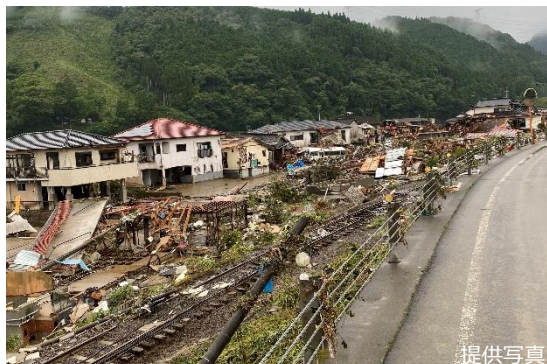
住家被害(球磨村渡)

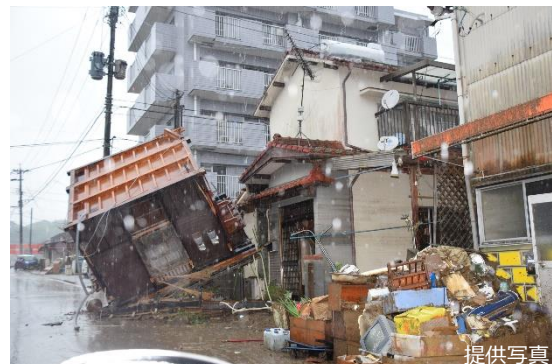
住家被害(人吉市下青井町)

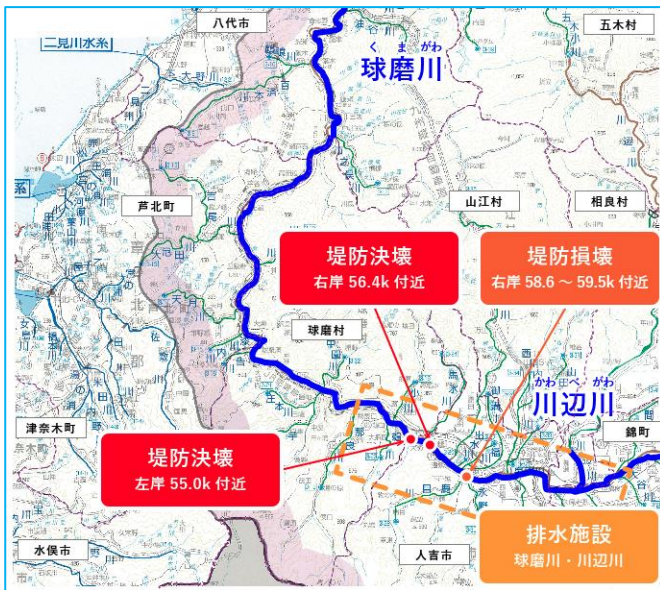
令和2年7月豪雨により、人吉球磨地方で記録的な雨量が観測され、球磨川の国管理区間では、堤防決壊2箇所、堤防損傷10箇所、護岸欠損17箇所、排水施設3箇所、排水機場1箇所などの全36箇所被害が発生しており、球磨川本川の被災は、主に川辺川合流点より下流で発生している。また、決壊した2箇所の堤防については、増水して溢れた水が再び川に戻る「逆越流」によって堤防が決壊した可能性が高いとの国交省の見解である。

県が管理する球磨川水系の河川は82河川あるが、このうち53河川299箇所の被害が発生している。(8月19日現在)

主な河川の被害状況(八代河川国道事務所 HP より)

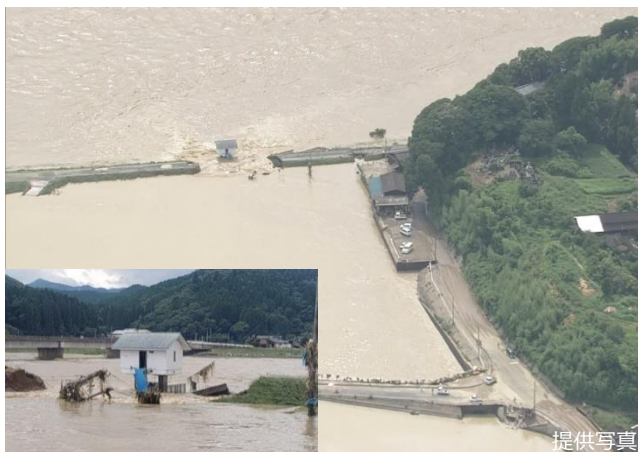
右岸 56.4k 付近 堤防決壊状況(八代河川国道事務所より提供)

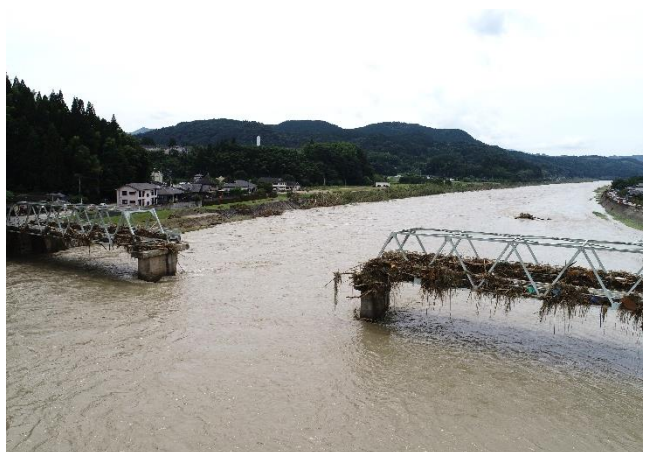
橋梁被害については、球磨川を渡河する道路橋22橋のうち10橋が流失した。球磨川の水位が橋桁付近まで上昇したことにより浮力や横方向の力を受け、上部構造ごと流された橋が多く見られた。

西瀬橋の被害状況
