令和2年7月豪雨

活動記録誌

~Firefighting Activities Record~

人吉下球磨消防組合消防本部

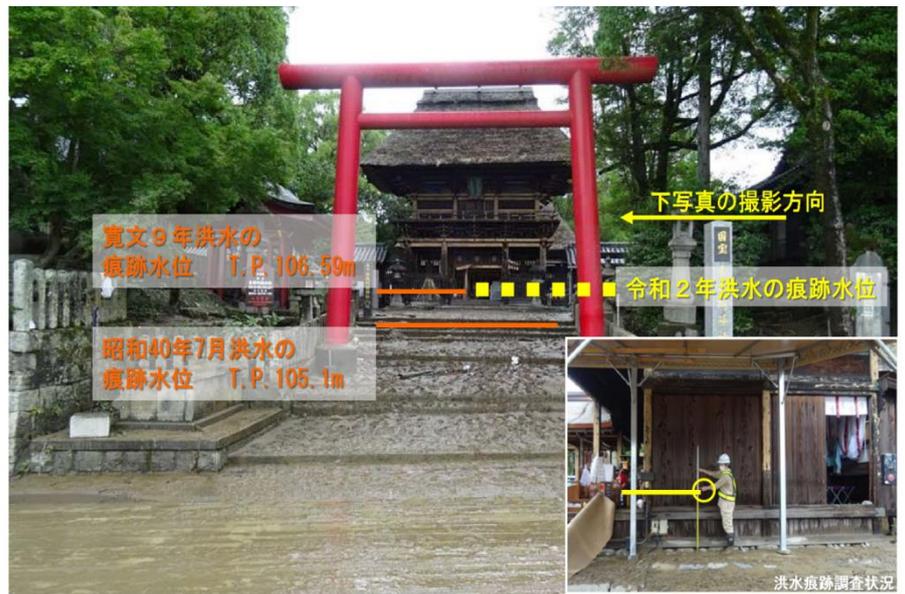
青井神社の過去の浸水状況比較：国土交通省提供

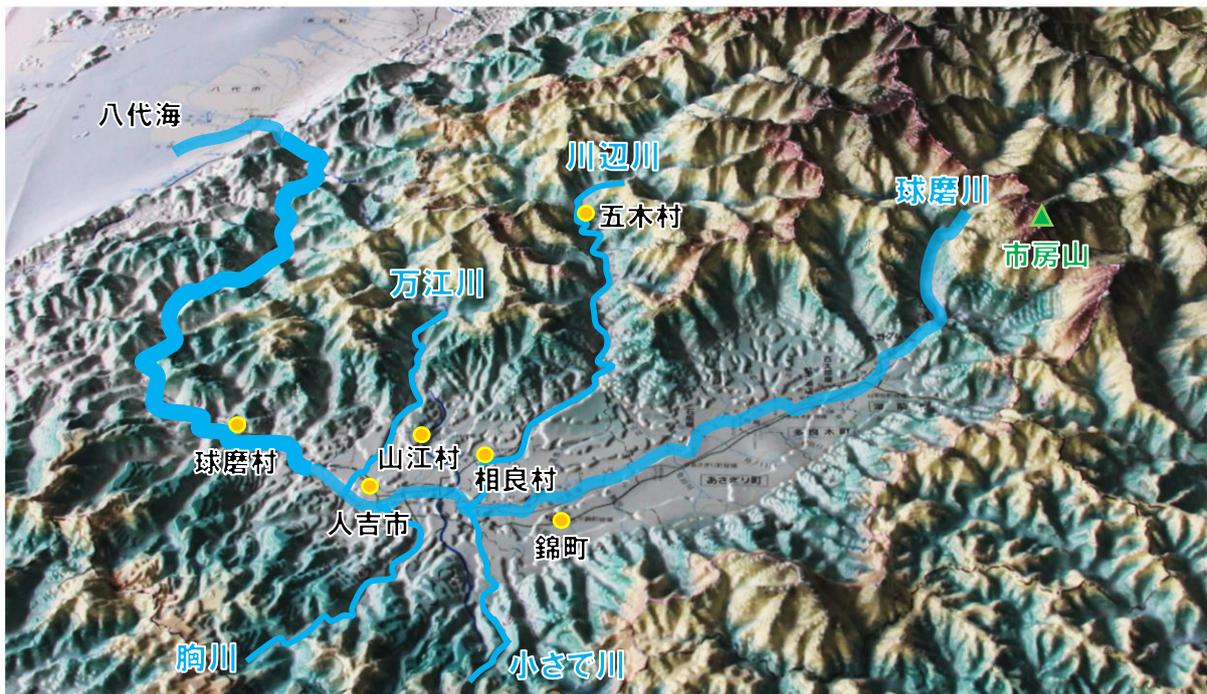
人吉球磨の地形と球磨川及び主な支流

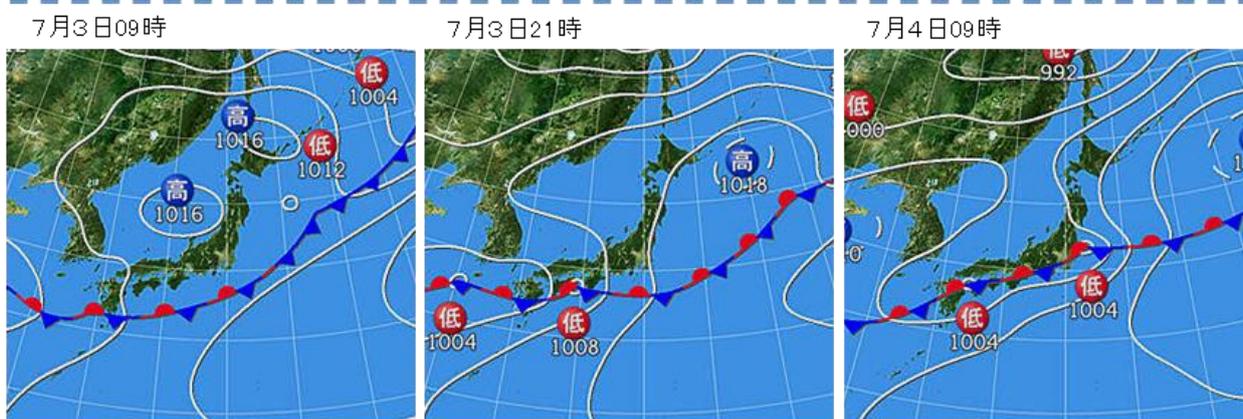
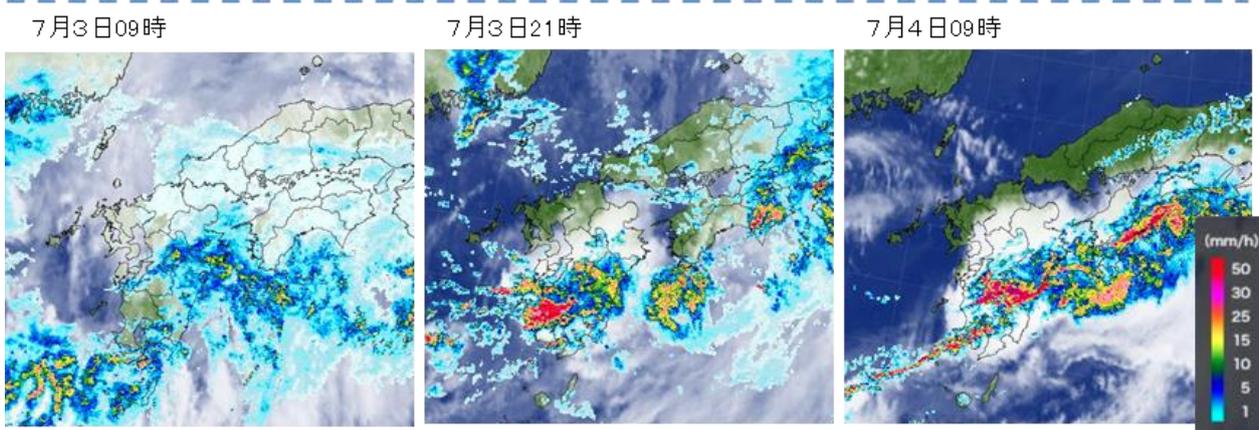
7月3日に東シナ海の梅雨前線上に低気圧が発生し4日未明には九州北部地方に進んだ。低気圧の東進に伴って3日夜には梅雨前線が九州北部地方まで北上、低気圧や前線に向かって暖かく湿った空気が流れ込み、九州では大気の状態が非常に不安定となった。

7月3日～4日の天気図、衛星赤外面像（日本気象協会HPより）

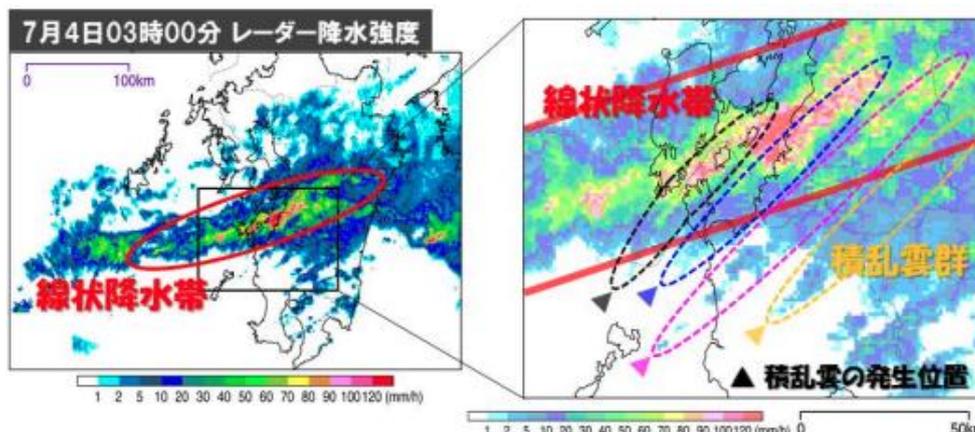
熊本県を中心とした大雨は、大量の下層の水蒸気が流入し、風上側で次々と発生した積乱雲が組織化した複数の線状降水帯が形成されたことによりもたらされた。また、総降水量に対する線状降水帯による降水量の割合が高く 70%を超えた所もあり、一部で 50%を超えた程度の「平成30年7月豪雨」よりも大きくなった。このため、4日未明から朝にかけて、熊本県では記録的な大雨となった。

7月4日03時00分 線状降水帯の構成状況（気象庁：災害をもたらした気象事例より）

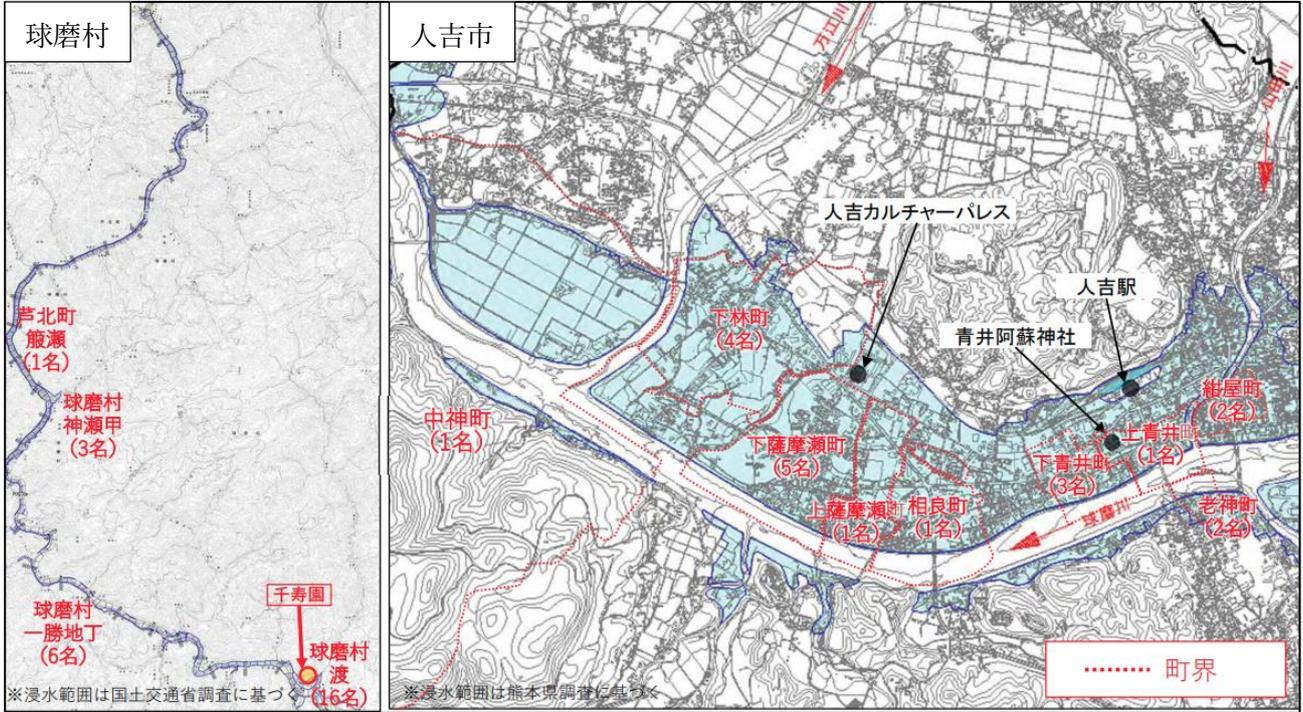
当本部管内で発生した死者発生場所（住所別）は次のとおりである。
 (下図には、水俣芦北消防本部管内の芦北町箆瀬1名が入っている)

死者発生場所(住所別)の状況(令和2年7月球磨川豪雨検証会資料より及び一部加筆)

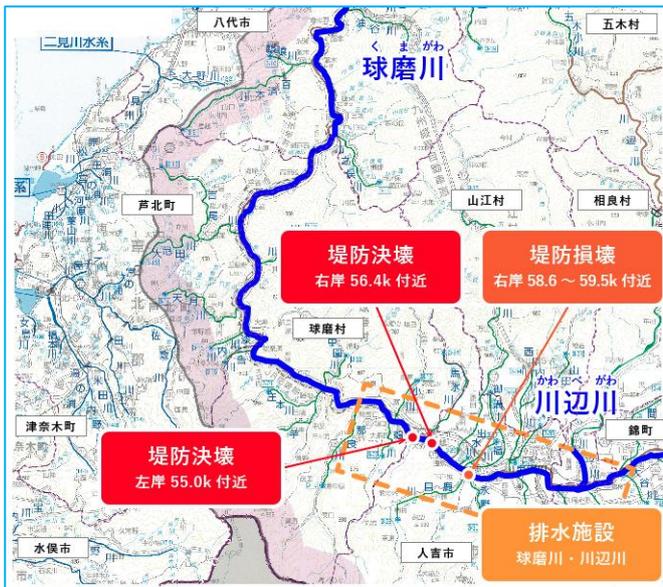
令和2年7月豪雨により、人吉球磨地方で記録的な雨量が観測され、球磨川の国管理区間では、堤防決壊2箇所、堤防損傷10箇所、護岸欠損17箇所、排水施設3箇所、排水機場1箇所などの全36箇所で被害が発生しており、球磨川本川の被災は、主に川辺川合流点より下流で発生している。また、決壊した2箇所の堤防については、増水して溢れた水が再び川に戻る「逆越流」によって堤防が決壊した可能性が高いとの国交省の見解である。

主な河川の被害状況(八代河川国道事務所 HP より)

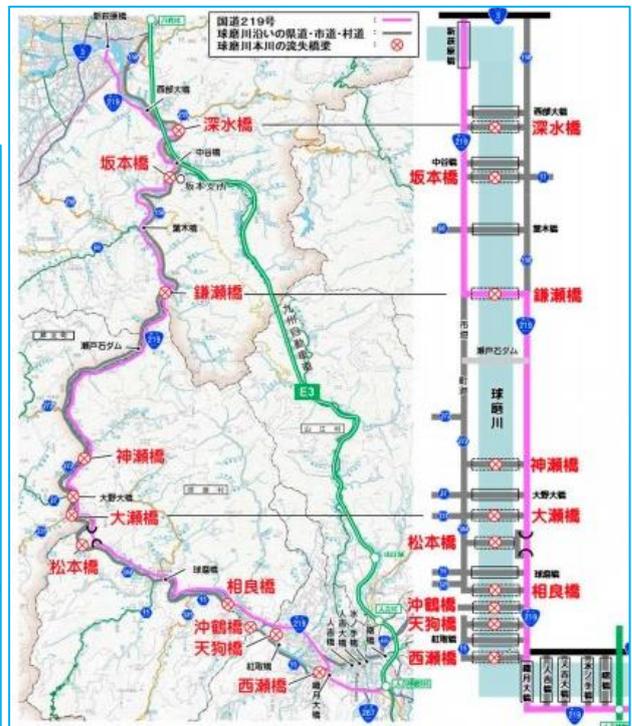
橋梁被害については、球磨川を渡河する道路橋22橋のうち10橋が流失した。球磨川の水位が橋桁付近まで上昇したことにより浮力や横方向の力を受け、上部構造ごと流された橋が多く見られた。

主な橋梁の被害状況(国土交通省資料より)

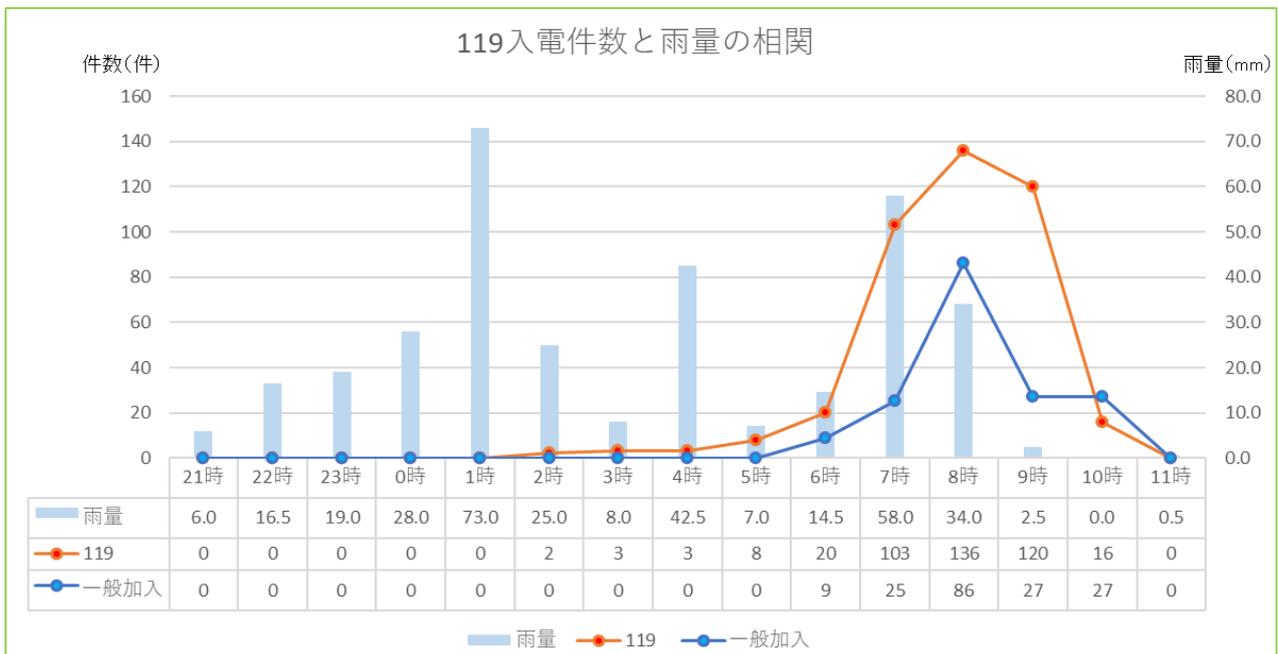
エ 119 入電件数と雨量の相関図
